# 17º SIMPÓSIO DE GEOLOGIA DA AMAZÔNIA

# ANAIS

# ANÁLISE DA EROÇÃO COSTEIRA NO ARQUIPÉLAGO DO BAILIQUE, FOZ DO RIO AMAZONAS, AMAPÁ

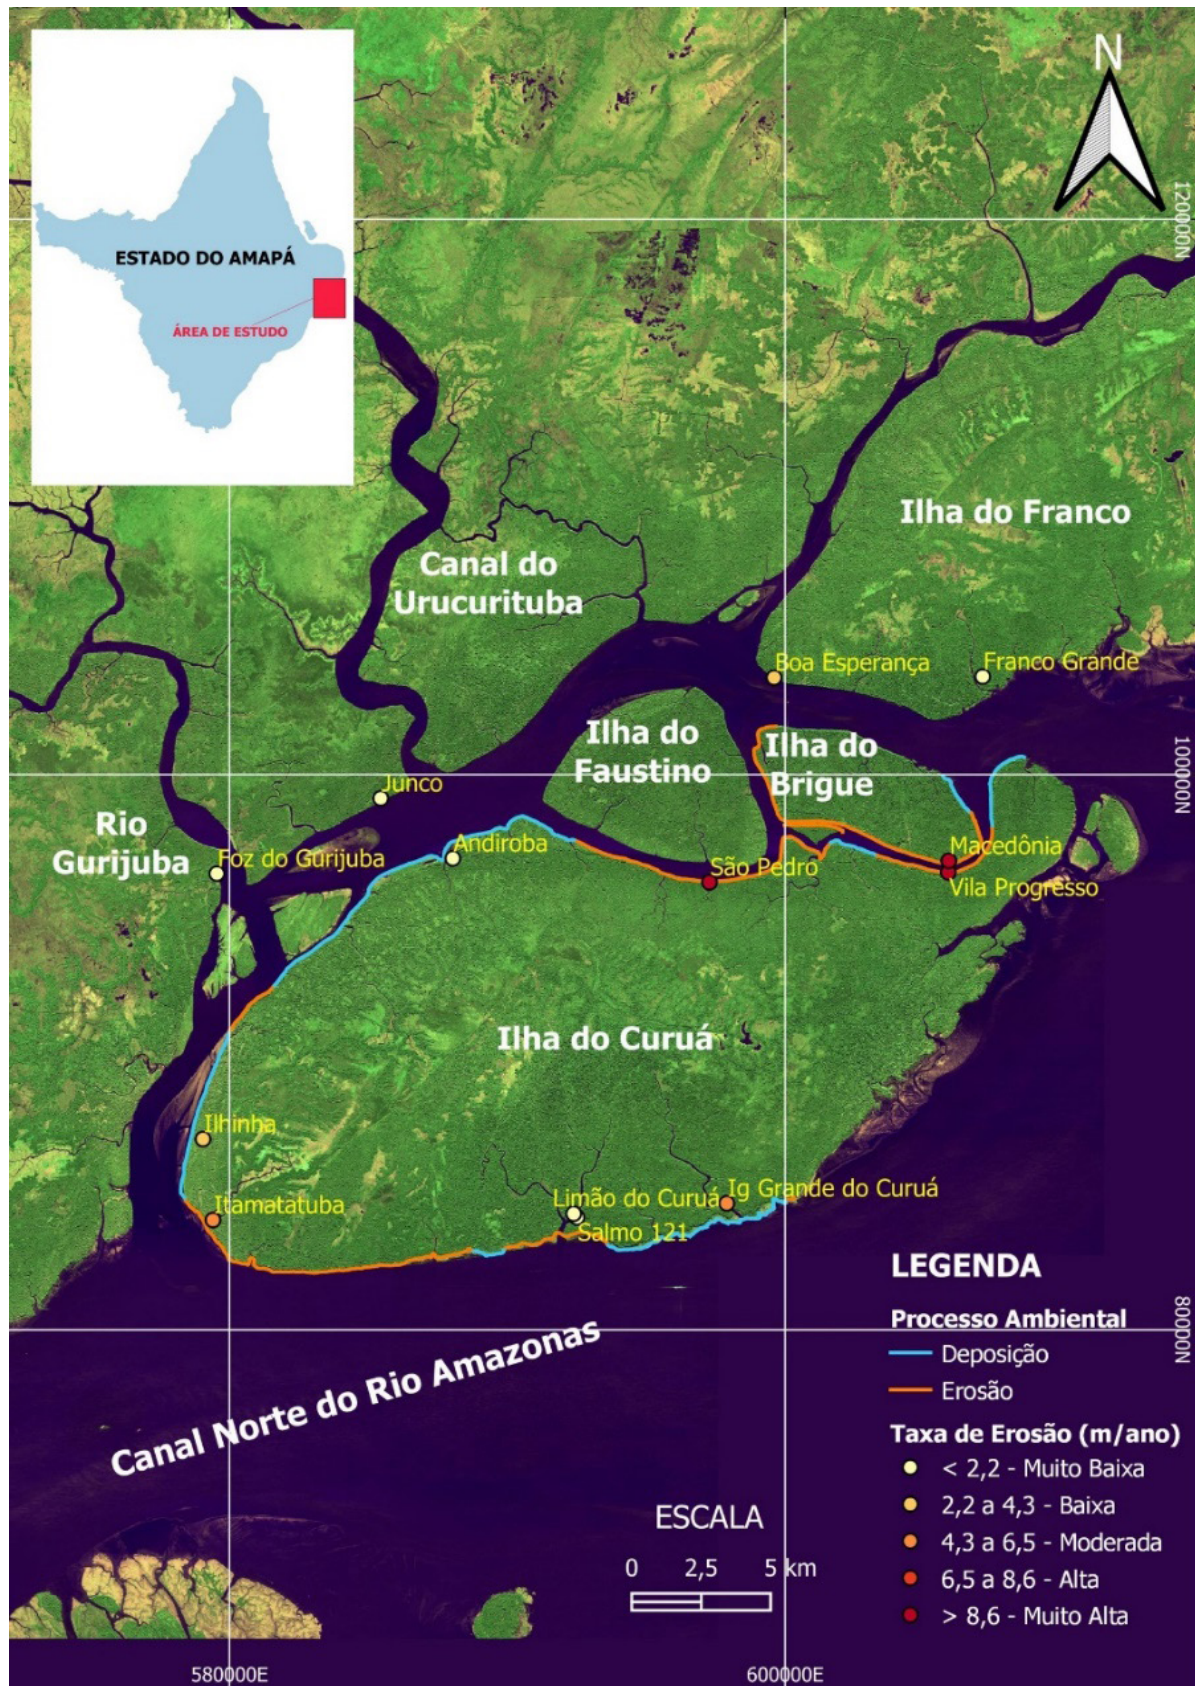
Figura 1. Área de estudo contendo a distribuição espacial dos processos costeiros e das taxas de erosão nas comunidades estudadas no arquipélago do Bailique.

O arquipélago do Bailique, situado na foz do rio Amazonas (Figura 1), está inserido no distrito homônimo, pertencente a Macapá, capital do estado do Amapá, cerca de 150 Km da sede municipal. O acesso a essa região se dá apenas por meio fluvial.

Na Figura 1 é possível observar o processo costeiro predominante e na Tabela 1 as taxas anuais de erosão em 13 comunidades monitoradas em cinco trechos do arquipélago do Bailique. Com base nos processos ambientais identificados ao longo de 90,7 Km de linha de costa do arquipélago, nota-se o predomínio dos processos erosivos (56,4%) sob os processos construtivos (43,6%). Valores médios semelhantes foram encontrados por Torres *et al.* (2018).

A Figura 1 apresenta ainda a espacialização das categorias de taxas de erosão. Em geral, no Trecho Sul a taxa de retrogradação da linha de costa, foi muito baixa (0,4 a 1,2 m). Apenas em um ponto, no Igarapé Grande do Curuá, a taxa de erosão chegou a 4,9 m/ano.
