# TEMÁTICA: PROCESSOS FLÚVIO-MARINHOS

## Filadélfia

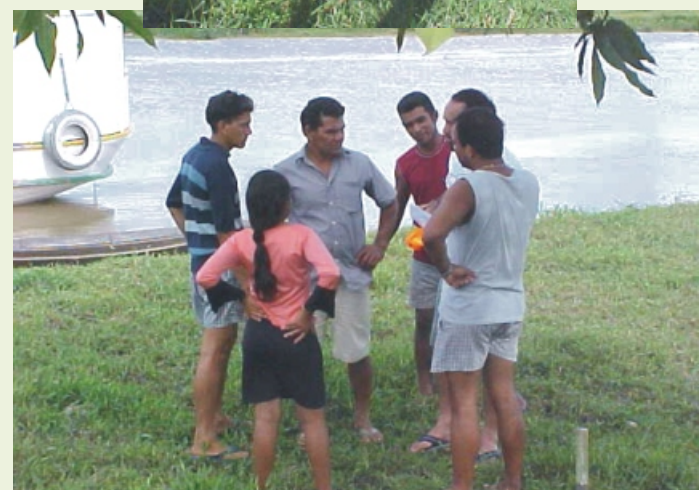
MEDIÇÃO DA EROSÃO

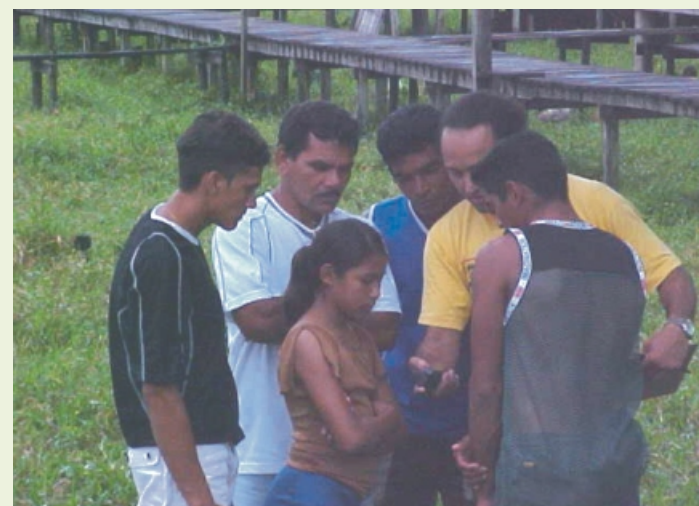
USO DO GPS

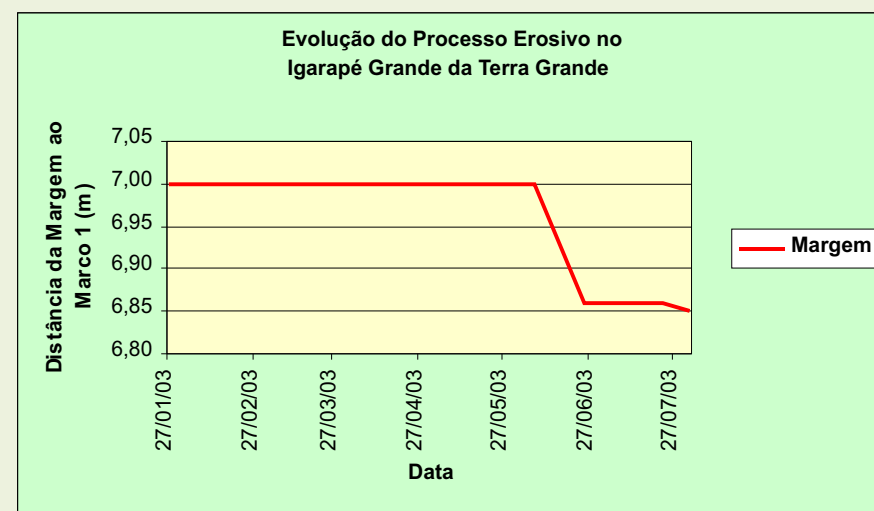
MEDIÇÕES REALIZADAS NO MARCO 1

- Marco 1 - 0,15 m
- Marco 2 - 0,60 m
- Marco 3 - 0,52 m
- Marco 4 - 0,00 m

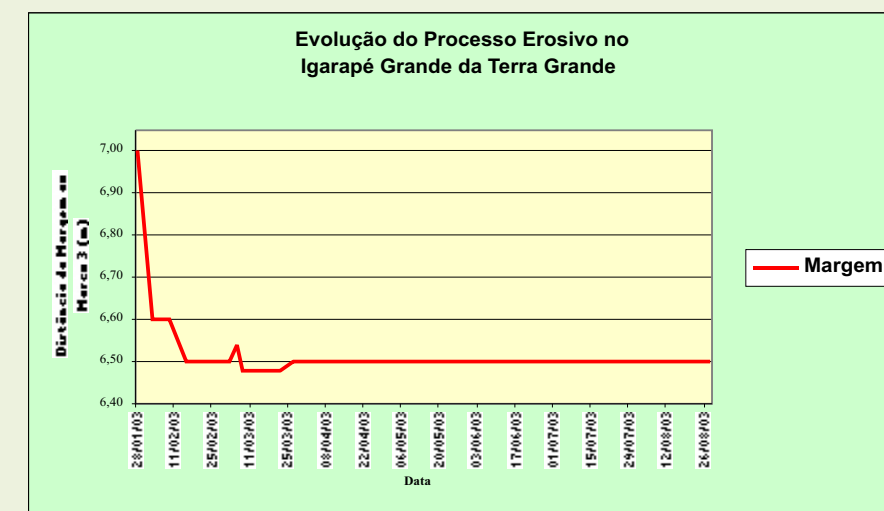
MEDIÇÕES REALIZADAS NO MARCO 3

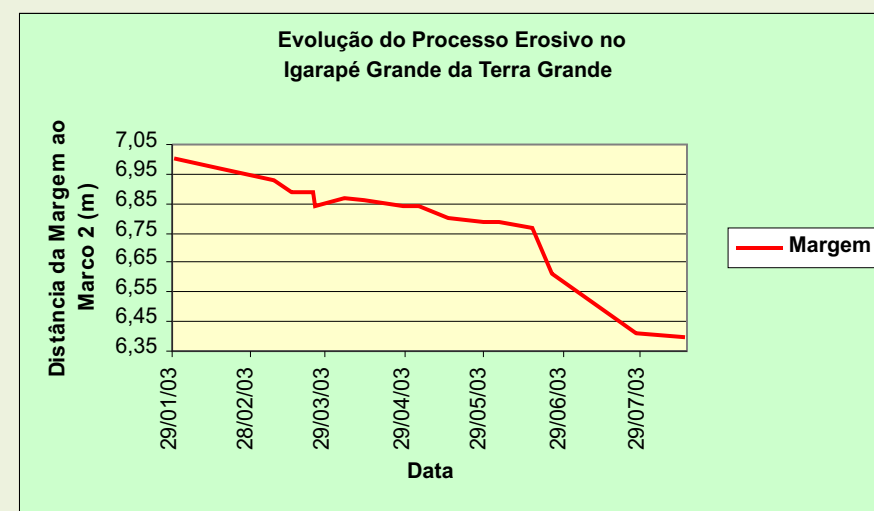
MEDIÇÕES REALIZADAS NO MARCO 2

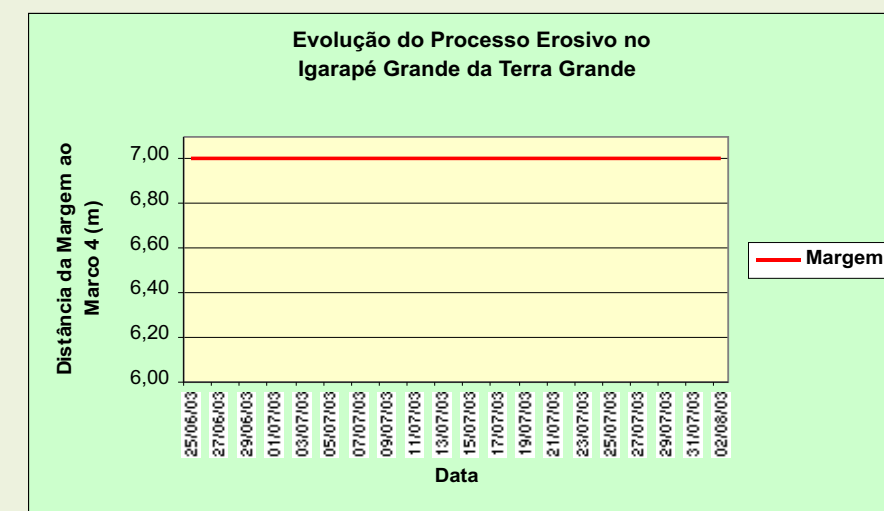
MEDIÇÕES REALIZADAS NO MARCO 4
