# TEMÁTICA: PROCESSOS FLÚVIO-MARINHOS

## Foz do Gurijuba

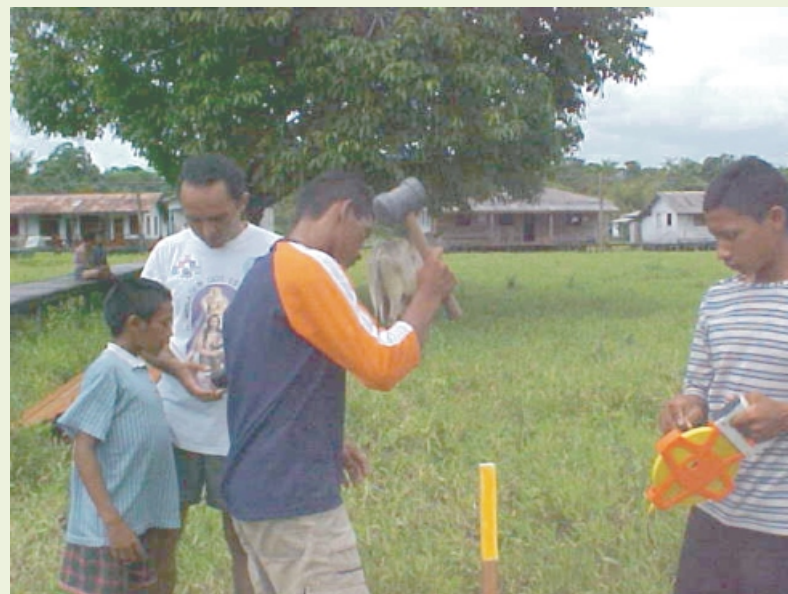
**INSTALAÇÃO DO MARCO**

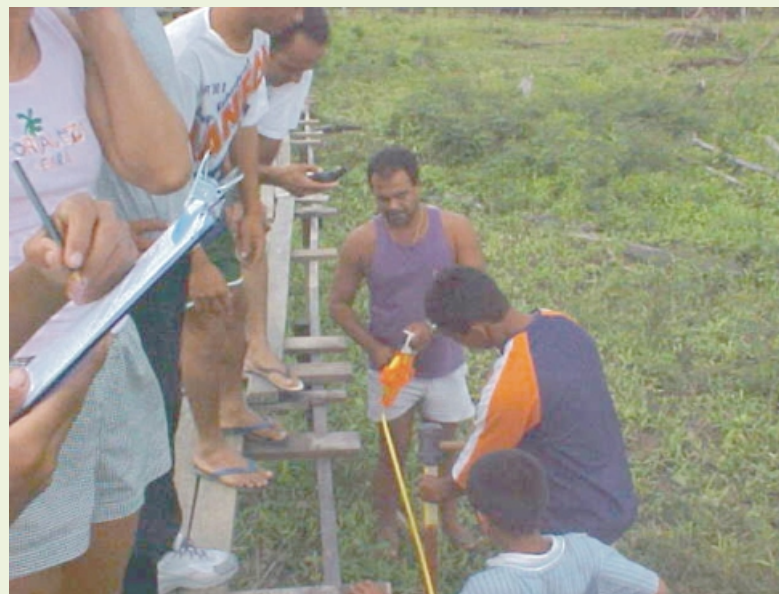
**MEDIÇÃO DA EROSÃO**

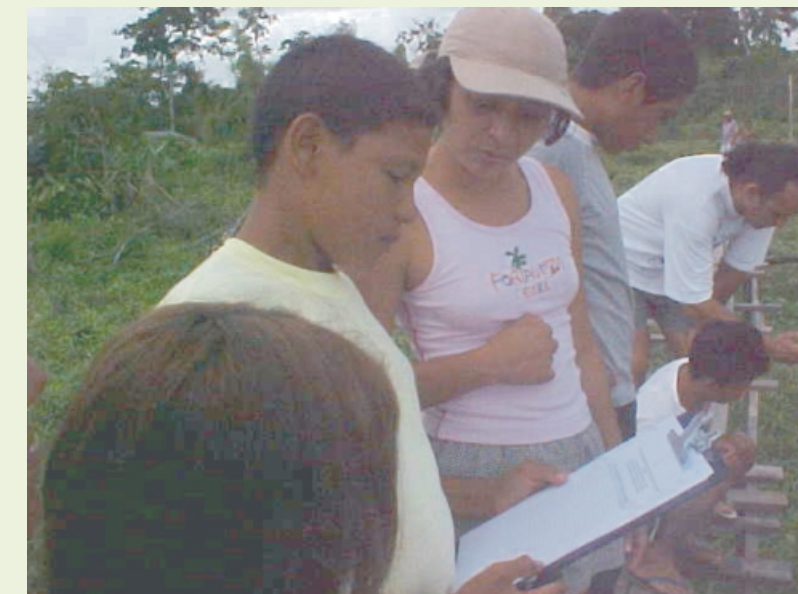
**ANOTAÇÃO NA PLANILHA**

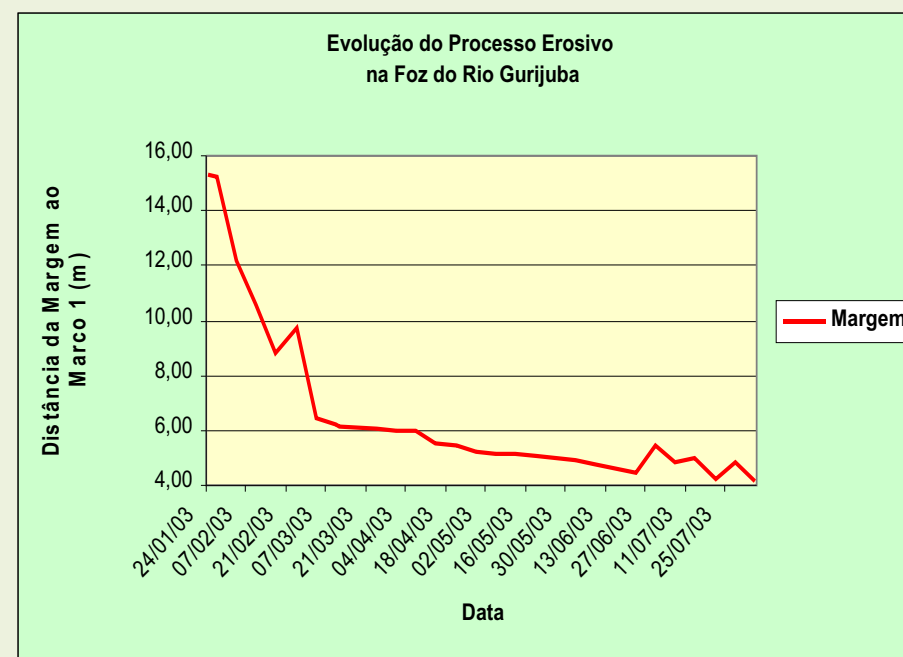
**MEDIÇÕES REALIZADAS NO MARCO 1**

**Marco 1** – 11,21 m

(Foi necessário instalar um novo Marco 1, uma vez que o anterior havia sido instalado a 8,00 m).

**OBSERVAÇÃO:** Alguns resultados das medições apresentaram imprecisões, contudo sem comprometer o trabalho até o momento.
